# *H.I.D Lamp System*

汎用HIDキット (リレー付属)

Hi/Low切替タイプ

## 取り扱い説明書

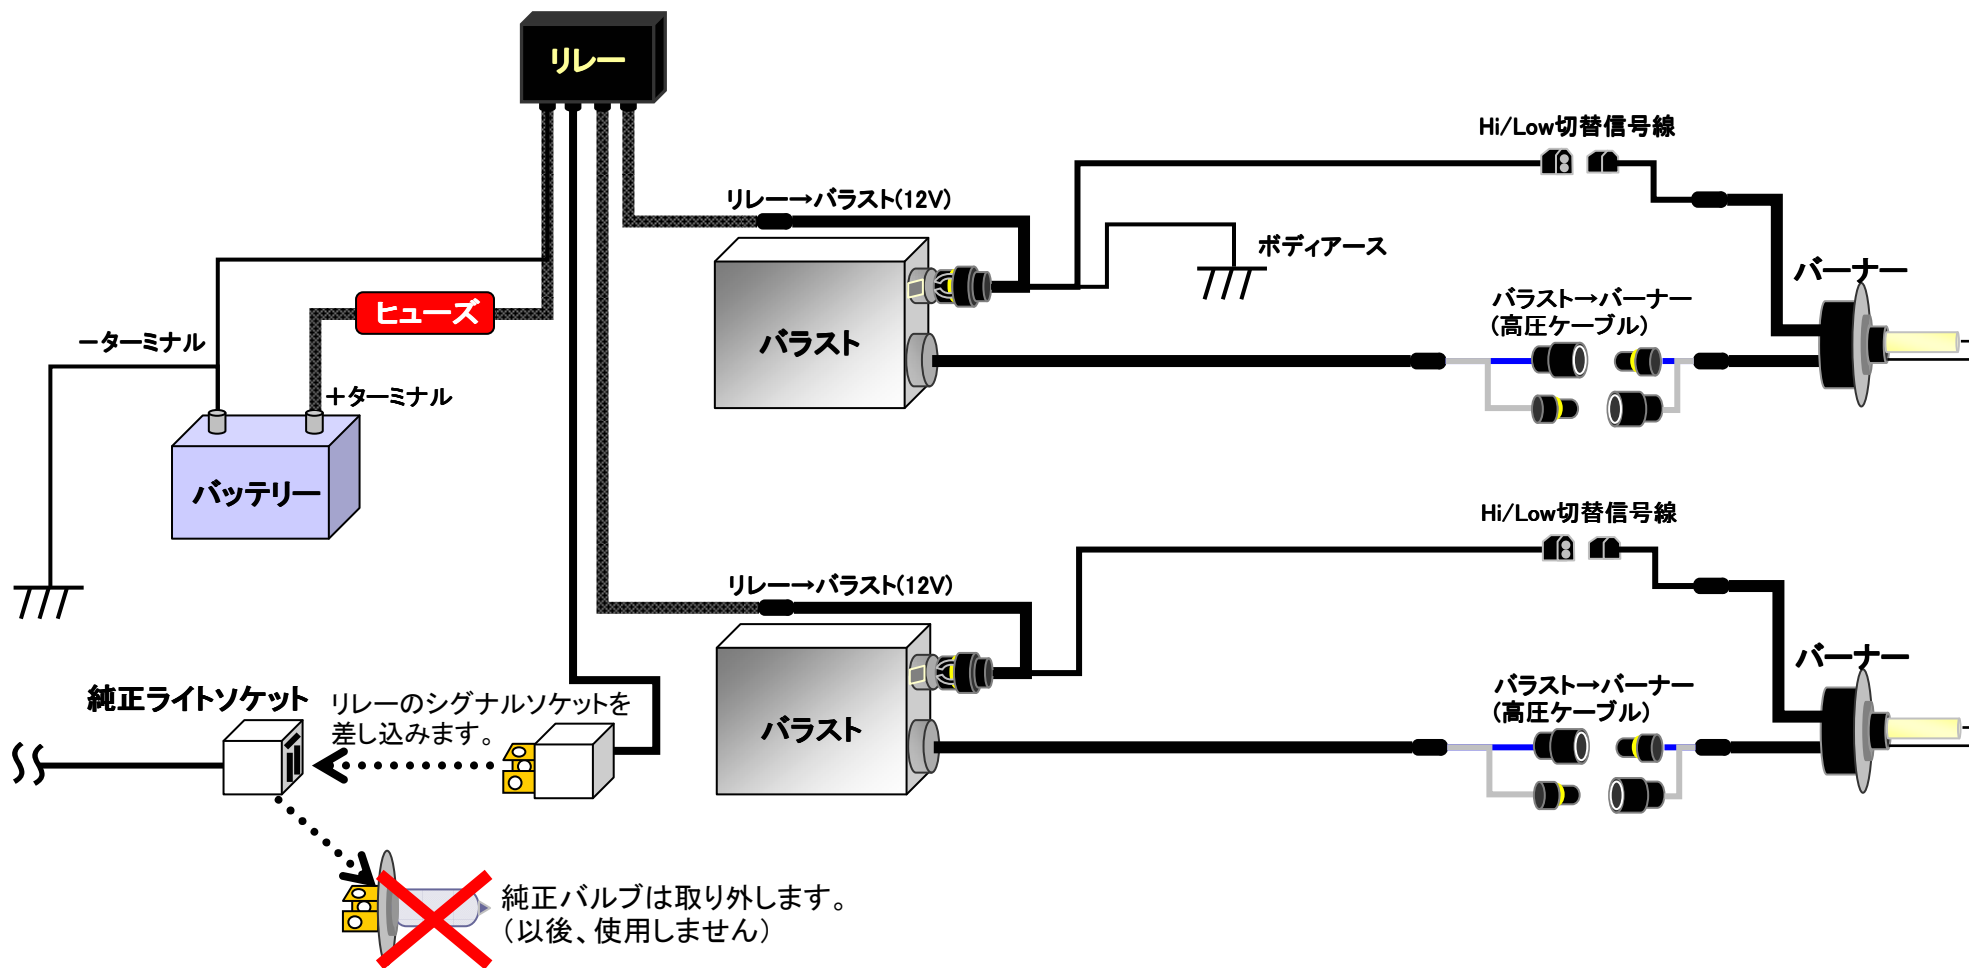
## [Hi/Low切替機能付きバルブ (H4 Hi/Low切り替え式など)]

純正ライトソケットは、左右のどちらか一方しか使用しません。  
使用しない側の純正ライトソケットはテーピングしてください

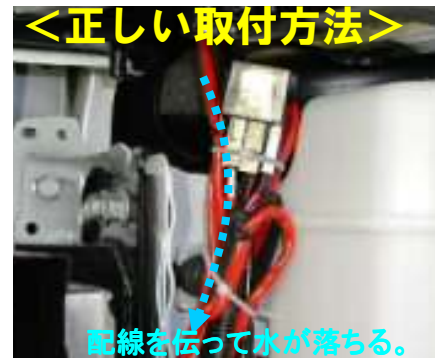
### 取付ミスによるリレーの腐食と、正しい取付例

リレーユニットが上向き、カプラー／配線が下向きになるように設置してください。

⚠ リレーユニットを下向き、カプラー／配線を上向きに設置すると、リレーユニットの端子部が水分で腐食して動作不良を起こすケースが確認されております。水がかからない場所であっても、昼夜の温度差などで発生した結露が配線を伝ってリレーユニットの端子部に溜まり、端子を腐食させる場合がありますので、必ず**リレーユニットは上向きになるように設置**してください。

⚠ 水浸しになったリレーユニットの接点が腐食して、動作不良を起こすケースが確認されております。仮に水がかかりやすい場所へ取り付ける場合は、**接点と端子部にコーキング**を行ってください。

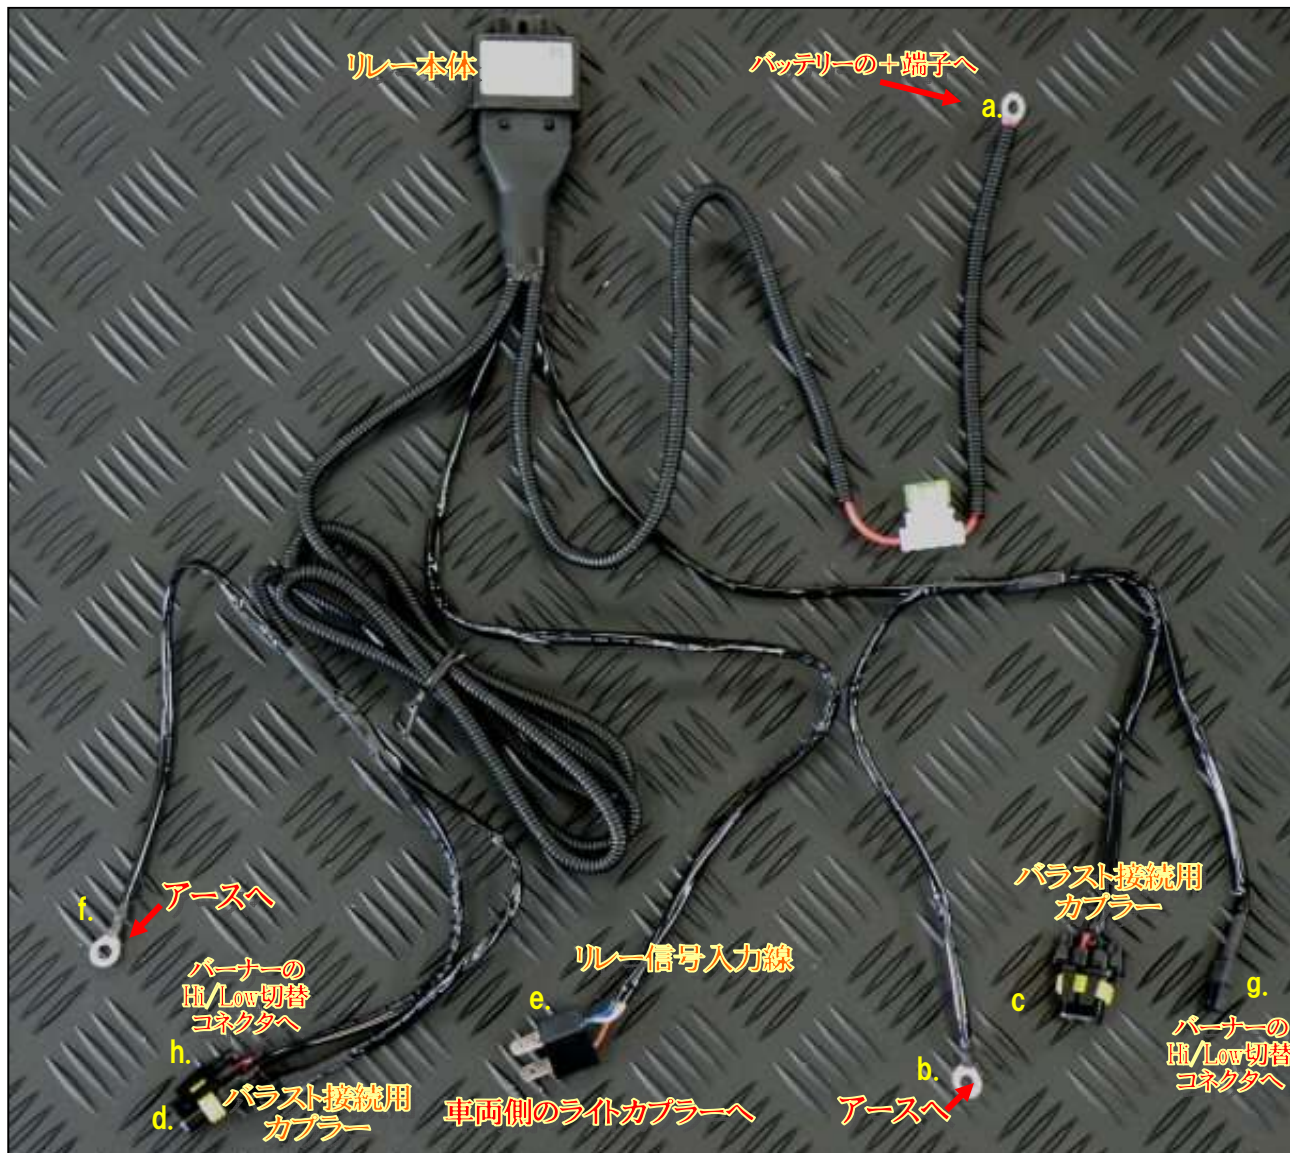
## 取付説明 - 1. リレー接続イメージ

以下にバラスト・バーナー・リレーハーネスの接続イメージを記載します。
